MODIFICACIÓN PUNTUAL Nº 6/1 DEL P.G.O.U. consistente en la modificación del Catálogo de Elementos Protegidos de Interés Histórico - Artístico y Paisajístico en el ámbito de la calle LACEDÓN Nº 7 de Villaviciosa de Odón

### MEMORIA

MODIFICACIÓN PUNTUAL Nº 6  
DESCATALOGACIÓN DE EDIFICACIÓN – C/LACEDON, 7  
FICHA Nº 51 DEL CATALOGO DE ELEMENTOS PROTEGIDOS DE INTERÉS HISTÓRICO, ARTÍSTICO Y  
PAISAJÍSTICO DE LA VIGENTE REVISIÓN DEL PLAN GENERAL DE ORDENACIÓN URBANA DE  
VILLAVICIOSA DE ODÓN.

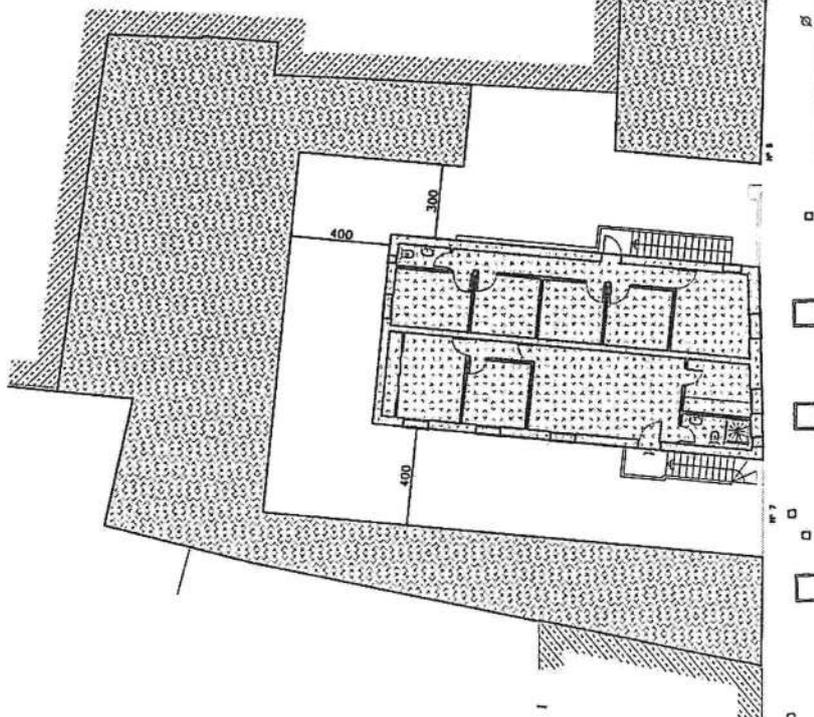
EDIFICABILIDAD DE EDIFICACIÓN PROTEGIDA DE PLANTA PRIMERA = 120,17

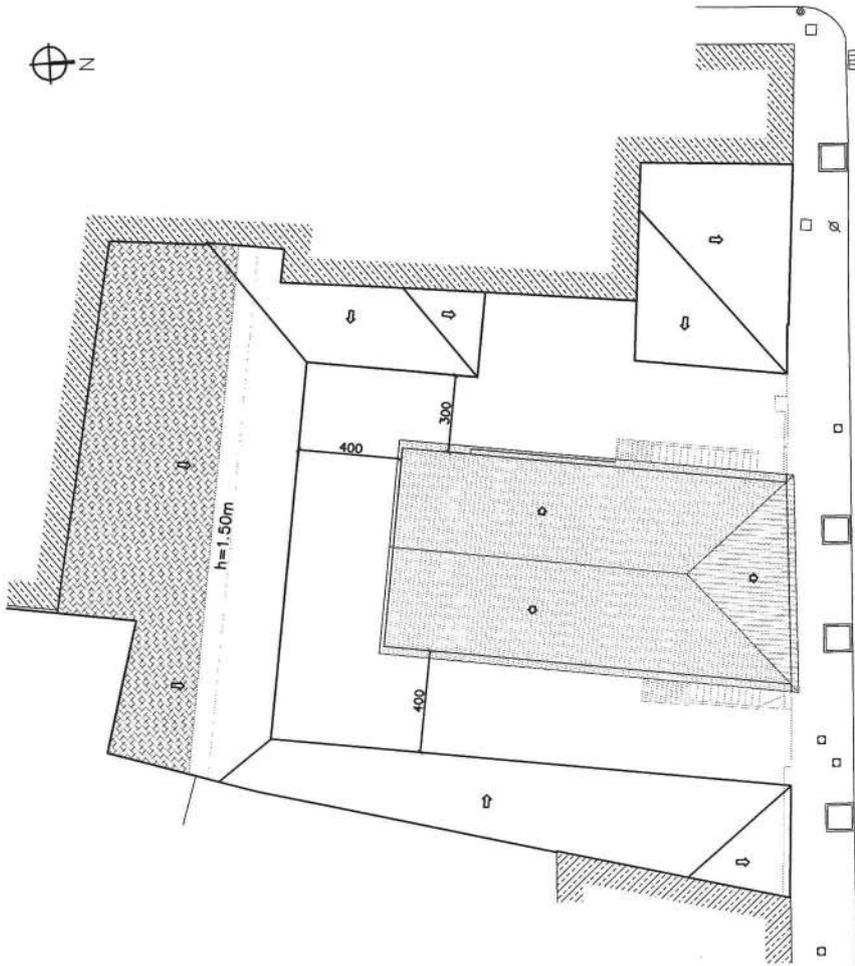
EDIFICABILIDAD DE PLANTA BAJO CUBIERTA (h>1.50M) = 95.24M2

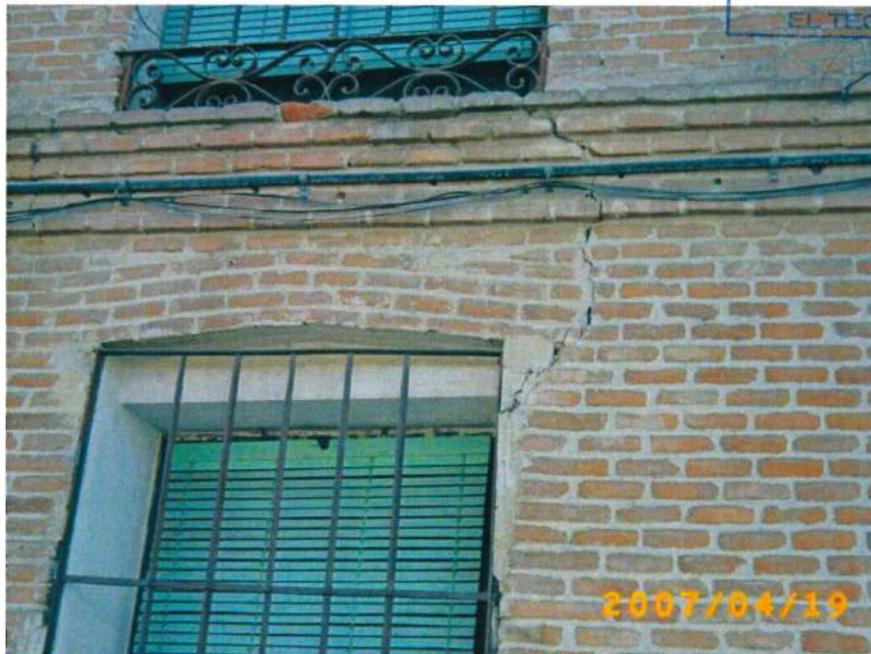
FOTOGRAFÍA nº 2: Detalle de ventana en planta baja: rotura de la fábrica de ladrillo que une los huecos de las dos plantas. Jambas y dintel del hueco enfoscados.

Idéntica grieta que en fotografía nº 2, que cruza la fachada en todo su espesor.

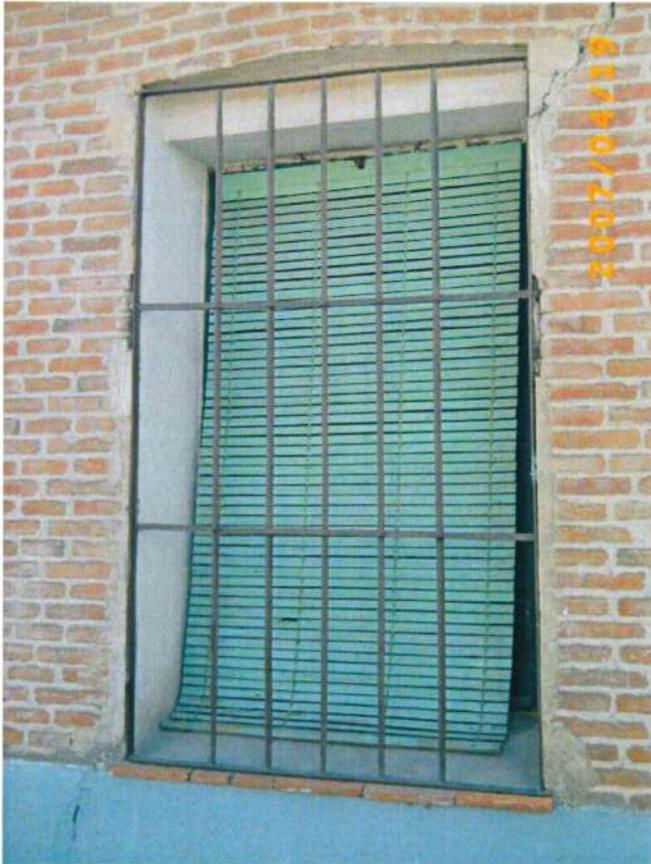
**FOTOGRAFÍA nº 3:**  
Detalle de hueco de ventana derecha en planta baja.

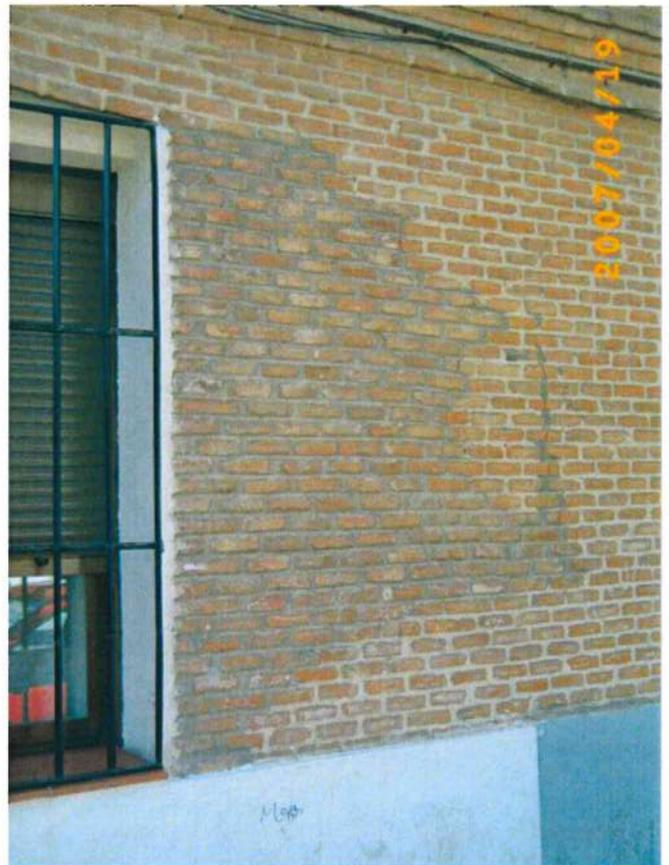
**FOTOGRAFÍA nº 4:**  
Detalle de fachada en planta baja: paño de fábrica de ladrillo demolido por golpe de camión, rehecho con un ladrillo distinto al original.

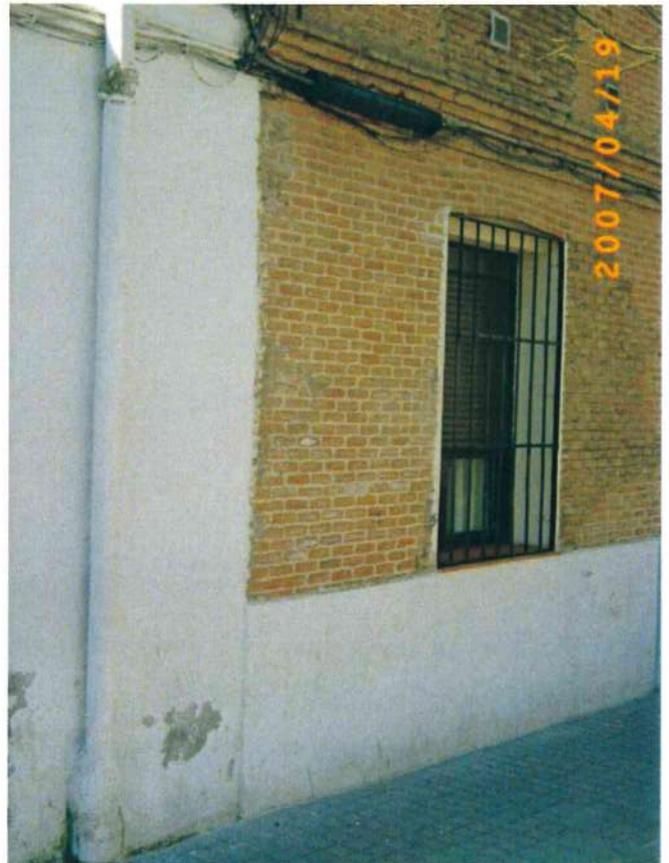
## FOTOGRAFÍA nº 6:

Zócalo enfoscado y pintado. Lateral izquierdo enfoscado y pintado hasta planta primera.

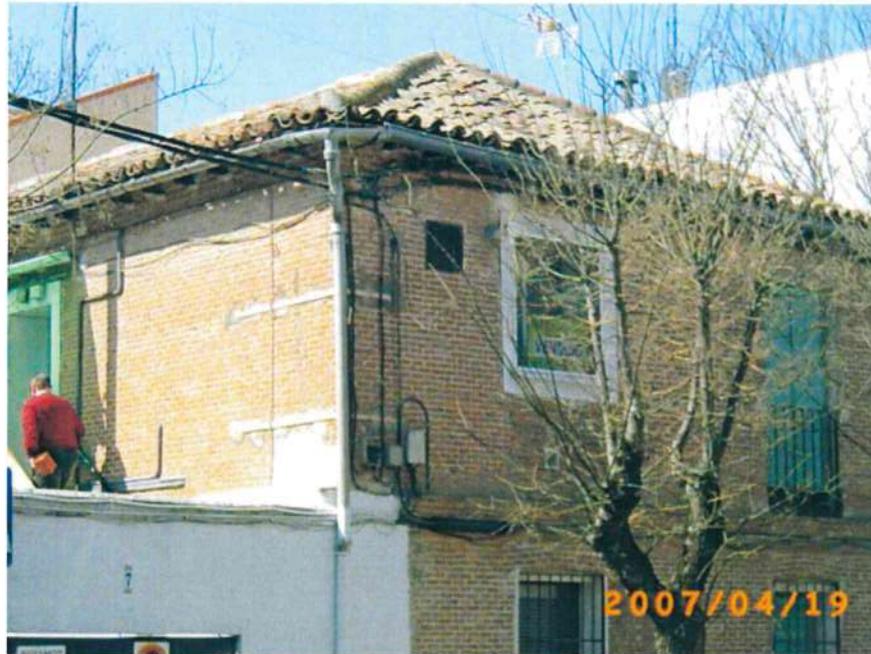
**FOTOGRAFÍA nº 7:** Lateral izquierdo del edificio de ladrillo visto.

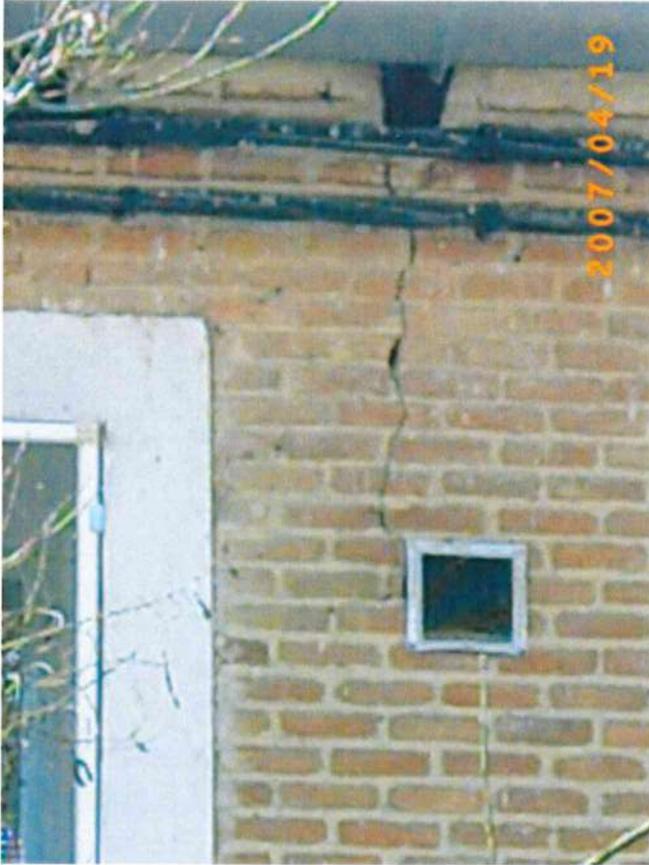
**FOTOGRAFÍA nº 9:**

Grieta vertical próxima al hueco izquierdo de planta primera.

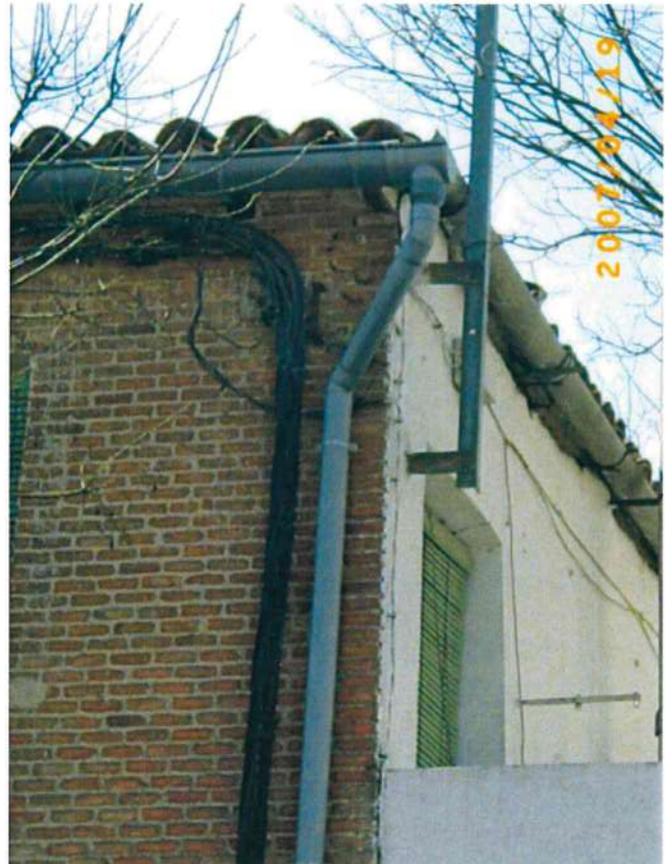
## FOTOGRAFÍA nº 12:

Planta primera, lado derecho de la fachada: grieta profunda. Separación entre fachada a calle y fachada a patio. Gran cantidad de cables y otros elementos grapados a fachada.
