Servicio Técnico Municipal – Entidades Urbanísticas. Aguas
Valoración técnica del documento "Informe Técnico en imágenes" de "Grupo de Vecinos para una Gestión Justa"

«VALORACIÓN TÉCNICA DEL DOCUMENTO “INFORME TÉCNICO EN IMÁGENES” DE “GRUPO DE VECINOS PARA UNA GESTIÓN JUSTA”»

00	Redacción inicial	25/12/13	NLP	Entidades Urbanísticas. Aguas
Rev.	DESCRIPCIÓN / DESCRIPTION	Fecha	Técnico Responsable	Área del STM
ENTIDADES URBANÍSTICAS:				
[E.U.C.C. EL BOSQUE]				
EXPEDIENTE ASOCIADO: Ayto.: [2025/04/44401]		TITLE / TÍTULO: «VALORACIÓN TÉCNICA DEL DOCUMENTO “INFORME TÉCNICO EN IMÁGENES” DE “GRUPO DE VECINOS PARA UNA GESTIÓN JUSTA”»

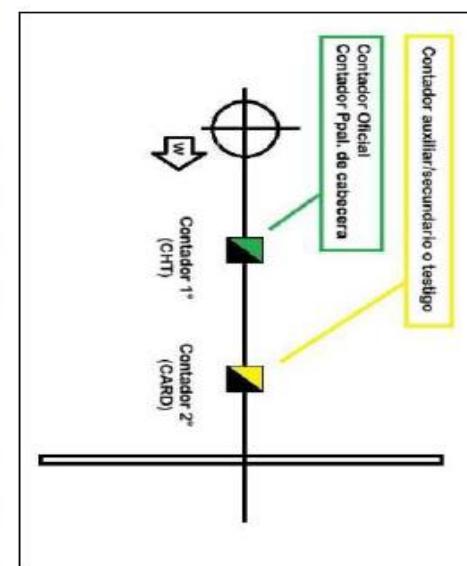
Ilustración 1 - Croquis de posición de controles según sentido del flujo del agua

“De la disposición de los dos (2) contadores por pozo, en principio, cabría pensar que ésta responde a la implantación de un sistema redundante que permita, a los responsables de la EUCA, comparar las mediciones del Contador auxiliar (CARD) con las realizadas por el Contador oficial de Confederación Hidrográfica del Tajo (CHT) y, en caso de falta de correlación, **detectar fugas o errores de facturación.**”

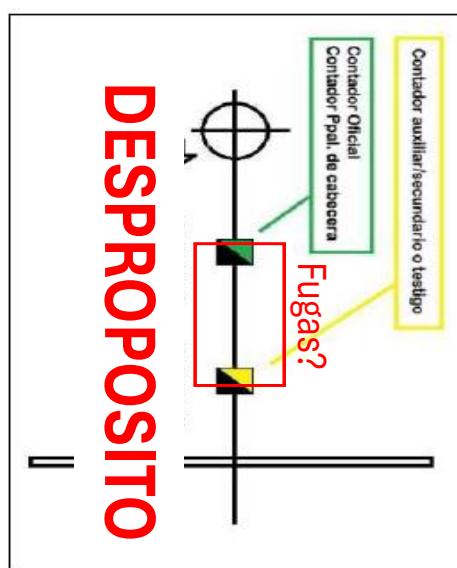
Ilustración 1. Croquis de posición de contadores según sentido del flujo del agua

El responsable municipal afirma que la instalación permite detectar fugas en una canalización recta y visible entre dos contadores separados por 2 metros. Las interpretaciones incorrectas muestran un conocimiento limitado de los conceptos usados.

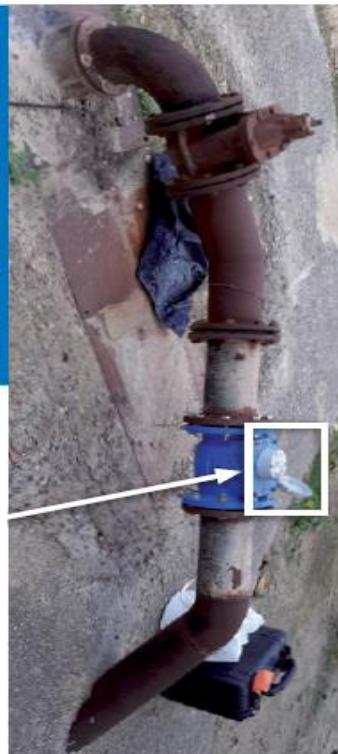
Los contadores actuales son de tipo $U_0 D_0$, cumplen lo exigido en las normativas de referencia así que no se necesita tramos rectos. No hay riesgo frente a turbulencias.

C.V. DUDU: No precisa tránsitos rectos de conducción aguas arriba y abajo del C.V.

Desde el STM se vuelve a insistir en que el marcado U0/D0 no exime automáticamente de las perturbaciones hidráulicas generadas por codos, válvulas, cambios de sección o montaje en serie sin distancia real de estabilización del flujo, o, en su defecto, la disposición de un "carrete" (estabilizador de flujo) aguas arriba del contador.

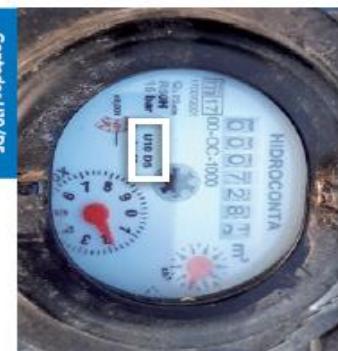
Contador 010/D

Actualmente existen en el mercado modelos de contadores que no requieren trámites rectos al darse de estabilizadores de flujo u otros mecanismos, lo que puede comprobarse en la documentación del contador y en el propio cuerpo del mismo U/D.

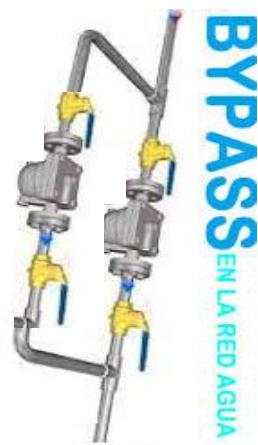
Fuente web para ilustrar la propuesta del responsable técnico

“Endefinitiva, para verificación oficial, lo habitual es instalar un contador auxiliar (segundo en la línea) en paralelo con bypass al primero, y no en serie directa, precisamente para evitar errores de medición debido a turbulencias del flujo.”

Aun así, imaginamos que el responsable técnico municipal tiene la potestad de cuestionar las leyes físicas, las especificaciones técnicas de los equipos y los requisitos de la Confederaciones Hidrográficas afirmando que “si, hay turbulencias y hay que modificar las instalaciones para remediarlo”... se recomienda poner derivación en by-pass al contador de la CHT...

Se sostiene que el bypass es ilegal porque el 100% del flujo debe pasar por el contador CHT. Sin embargo, un bypass con válvula de retención garantiza que, en régimen normal, el 100% del flujo pase por contador CHT, ya que la válvula cierra automáticamente, y solo permitiendo desviación si el contador CHT falla. Esto no contradice la ley la refuerza.

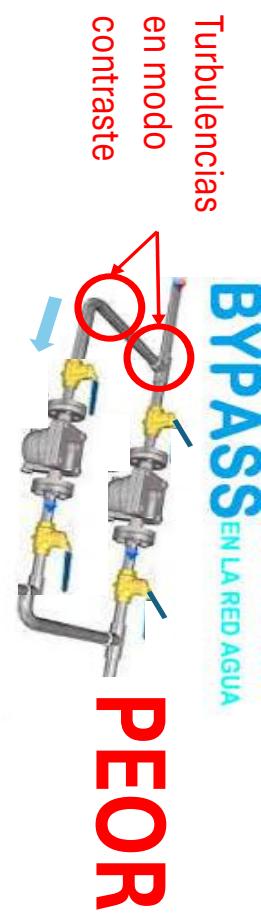
Propuesta responsable del municipio

Asumimos que el responsable técnico está dispuesto a realizar y financiar la instalación, siempre que haya espacio suficiente. Al añadir dos codos antes del contador de contraste, se crearán más turbulencias que con los conductos rectos actuales, empeorando la situación en lugar de mejorarla.

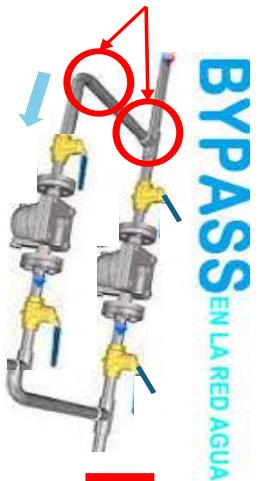
Instalación actual

Instalamos el by-pass, aunque no es legal ni útil. Es necesario conservar el contador de la Entidad para monitorear la red privada en tiempo real, por lo que se mantiene su ubicación original. No hubo avances; regresamos al inicio.
